**ISTITUTO D'ISTRUZIONE SUPERIORE "L. COSTANZO"**  
Viale Stazione, 70 - 88041 Decollatura (CZ) - Tel 0968/63309 - 0968/61377

**RELAZIONE TECNICA  
RELATIVA AI SOPRALLUOGHI ESEGUITI SULLE SCUOLE  
PER LA VERIFICA DELLE CONDIZIONI DI SICUREZZA**

- 1. Istituto Tecnico Informatico di Soveria M.lli**

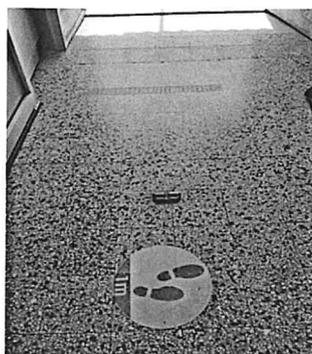
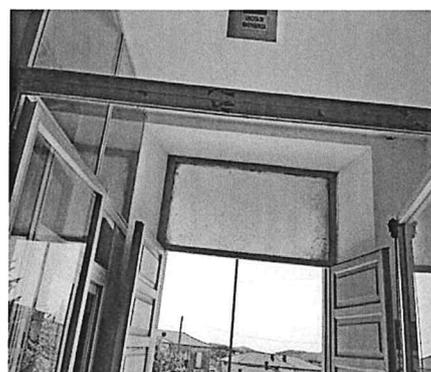
**In VE il telaio della persiana interna dell'infisso risulta pericolante.**
